# **AARTS** **GLAS**<sup>VOF</sup> *sinds 1936*

# VASTE DOUCHEWAND EN SPATSCHERM

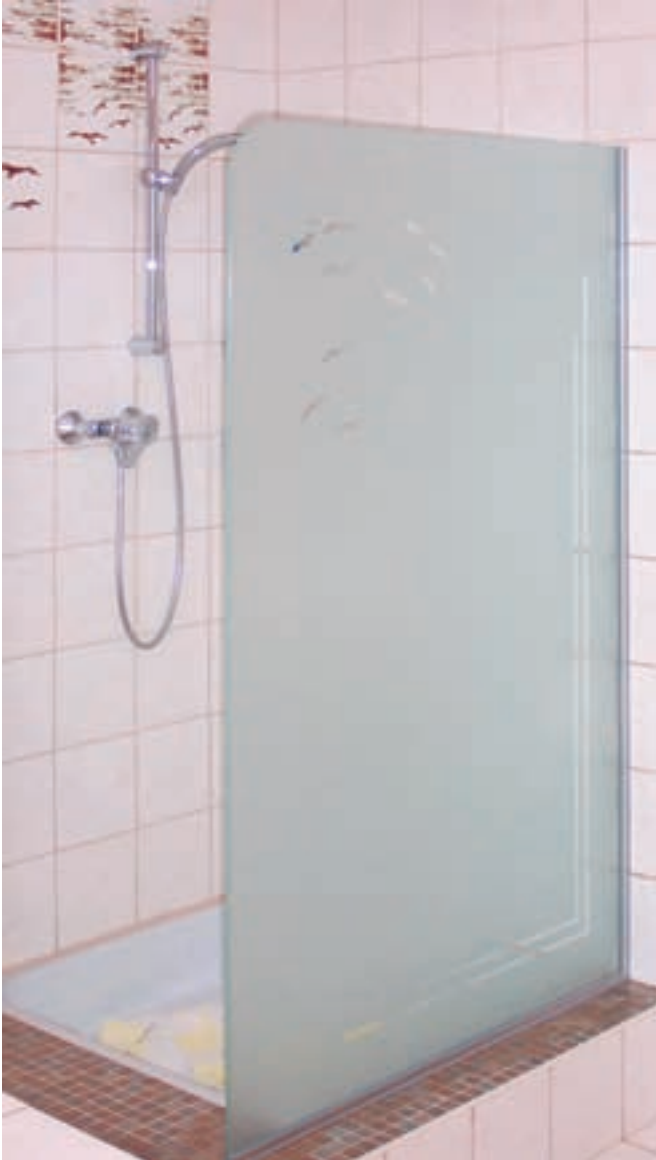
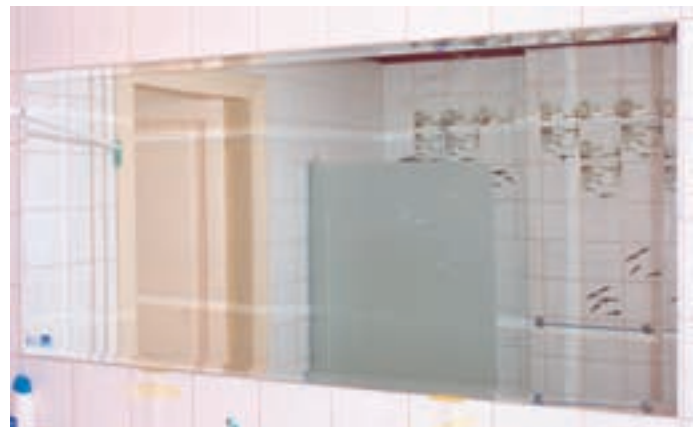
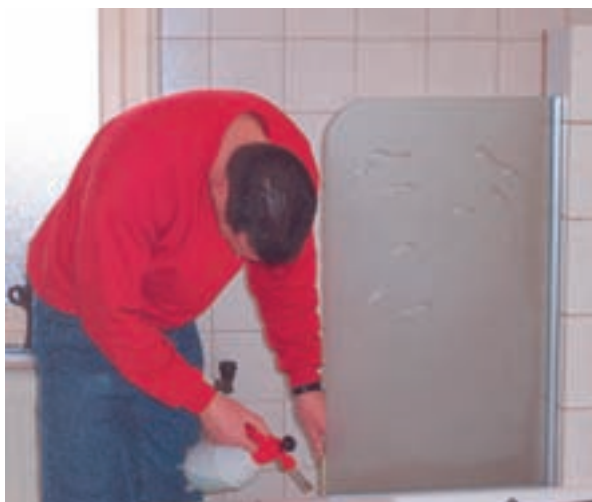
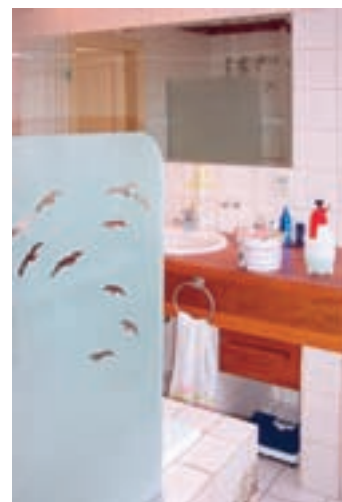
In overleg met de gebruikers/bewoners wordt gekozen voor een vast wand bij de douche en een spatscherm bij het bad. De douchewand en het spatscherm is uitgevoerd in 8 mm gehard glas.

De bestaande tegels zijn voorzien van een motief met vogels. Het motief van de tegels is op het glas gestraald. Het glas is daarna voorzien van een coating. De coating zorgt ervoor dat het water (lees kalk) minder vat heeft op het glas. Het geheel is gemonteerd in aluminium profielen. De spiegel is 6 mm dik en uitgevoerd met een 3 cm brede facetrand. De spiegel is verlijmd op de tegelwand.

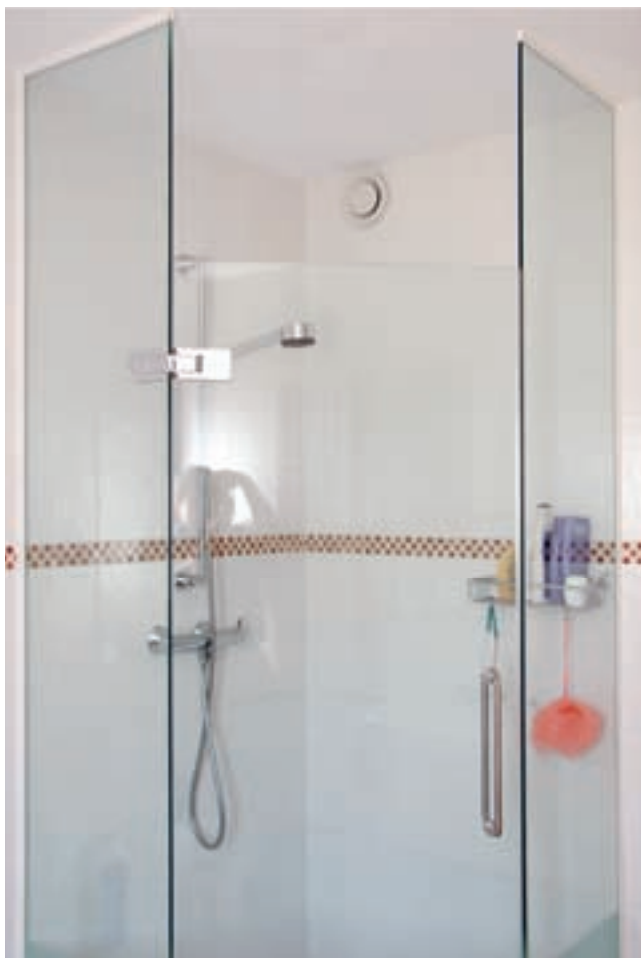
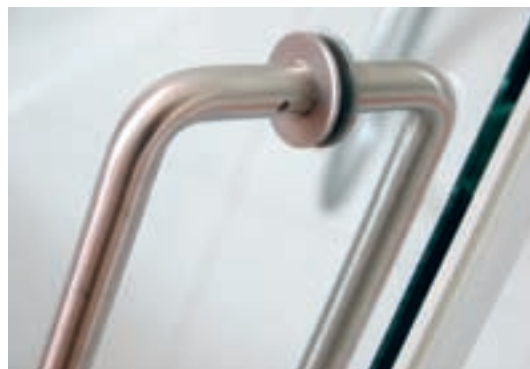
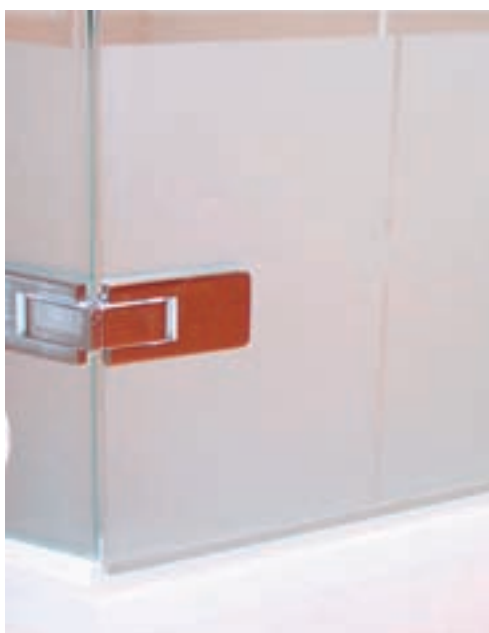
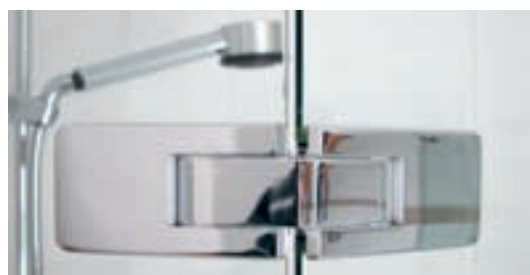
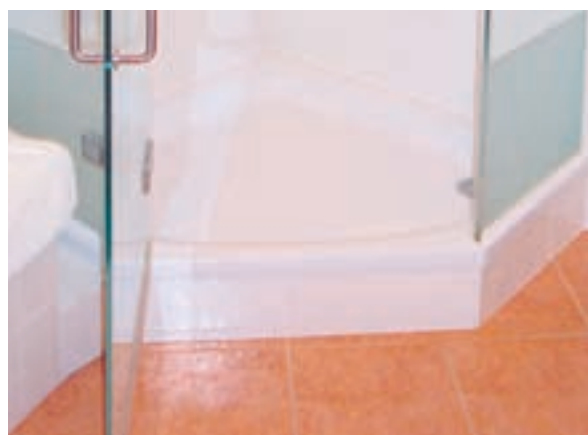
# DOUCHECABINE

Na overleg wordt besloten om de douche te voorzien van wanden. De wanden en de deur maken met elkaar een hoek van  $135^\circ$ .

De korte zijwanden lopen door tot tegen het plafond. De deur is 1.80 meter hoog.

Een U-vorm handgreep en straalwerk in blokken naar tegelformaat completeren het geheel.

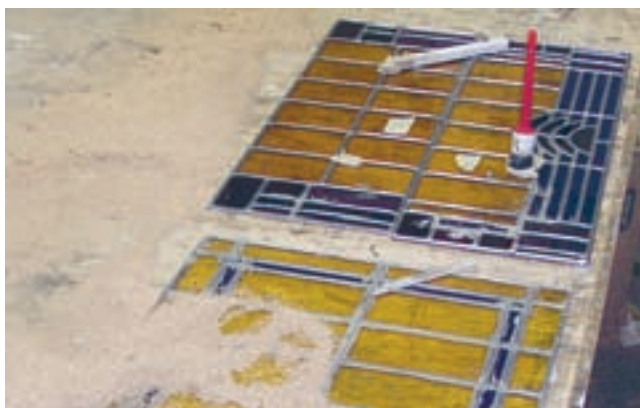
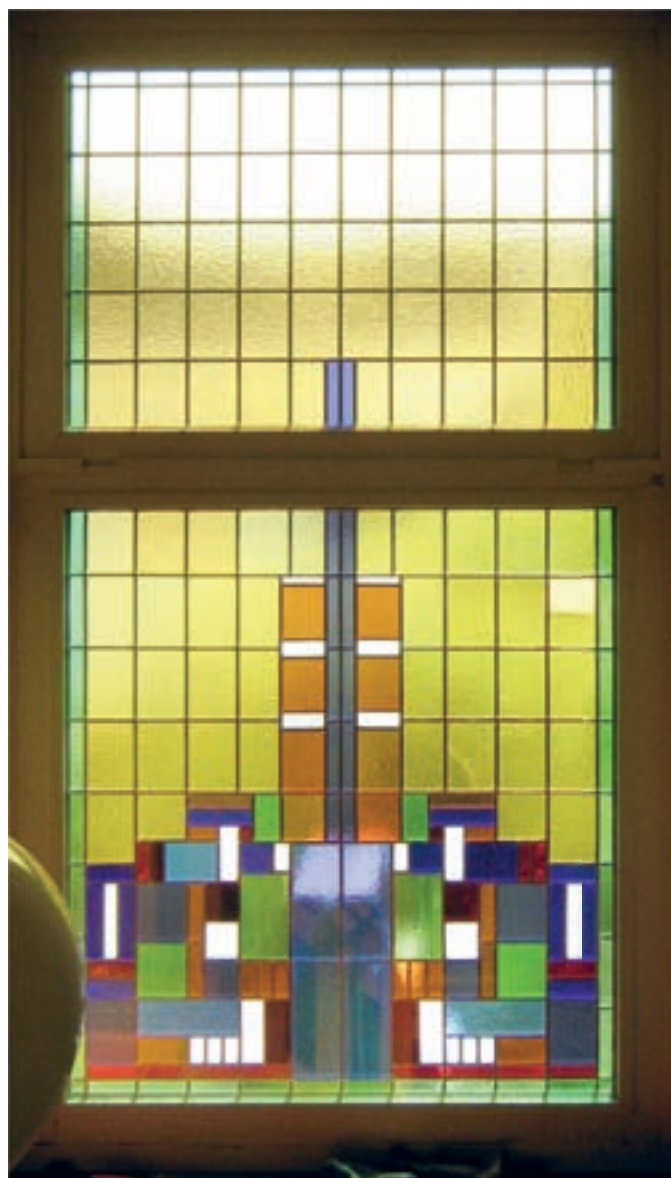
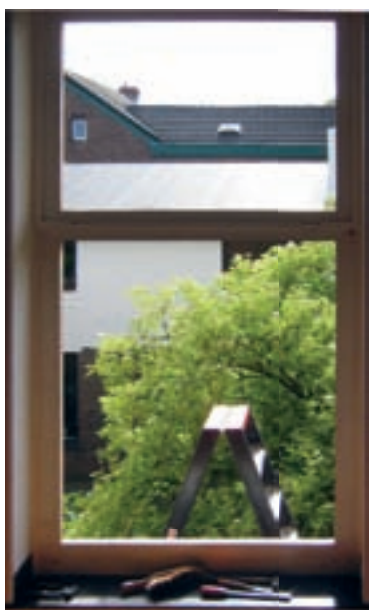
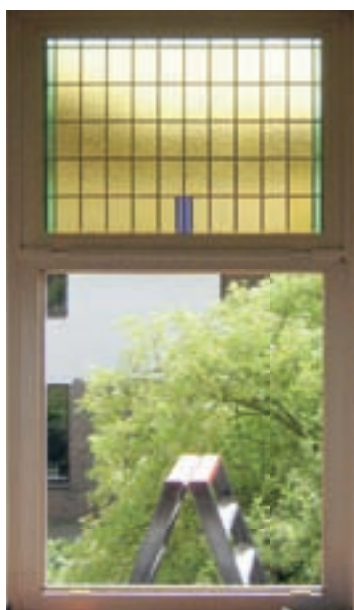
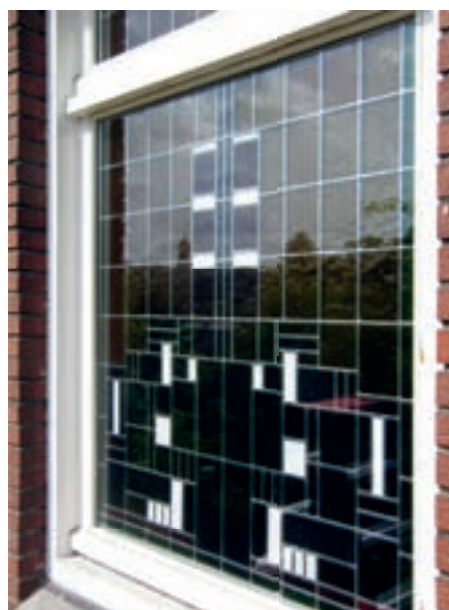
# 'GLAS-IN-LOOD' TUSSEN DUBBEL GLAS

Glaasje voor glaasje worden ze uit het lood gehaald en gereinigd. Daarna wordt er gezocht naar bijpassende glaasjes om de breukglaasjes, zowel op kleur als ook op motief, te vervangen. De twee ramen zijn opnieuw in het lood gezet en afgesoldeerd.

Om een goede isolatie te krijgen en om het 'glas-in-lood' te beschermen, is het tussen dubbel glas geplaatst. Het resultaat is een beschermd 'glas-in-lood' raam, dat zorgt voor een sfeervollere hal met een kleurrijke en vriendelijke lichtinval. Ook de buitengevel is hierdoor in oude ere hersteld.

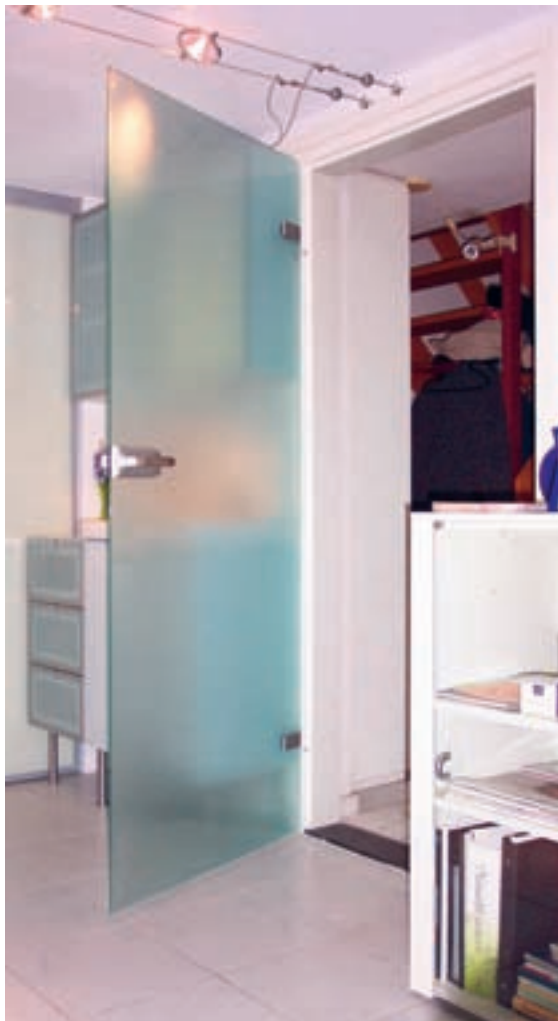
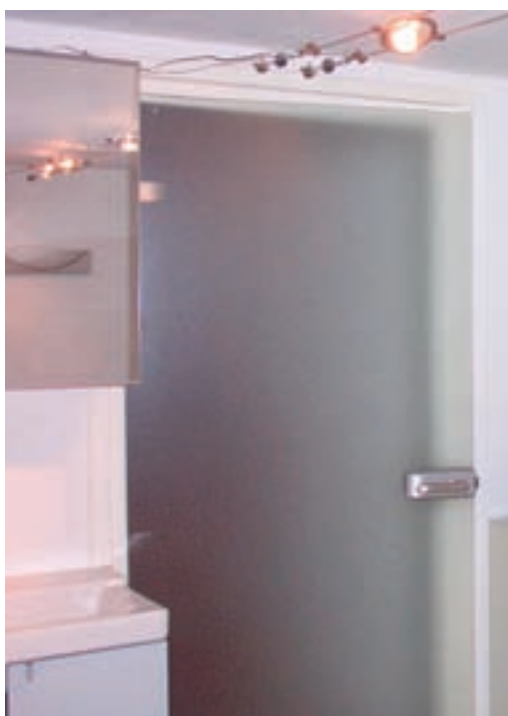
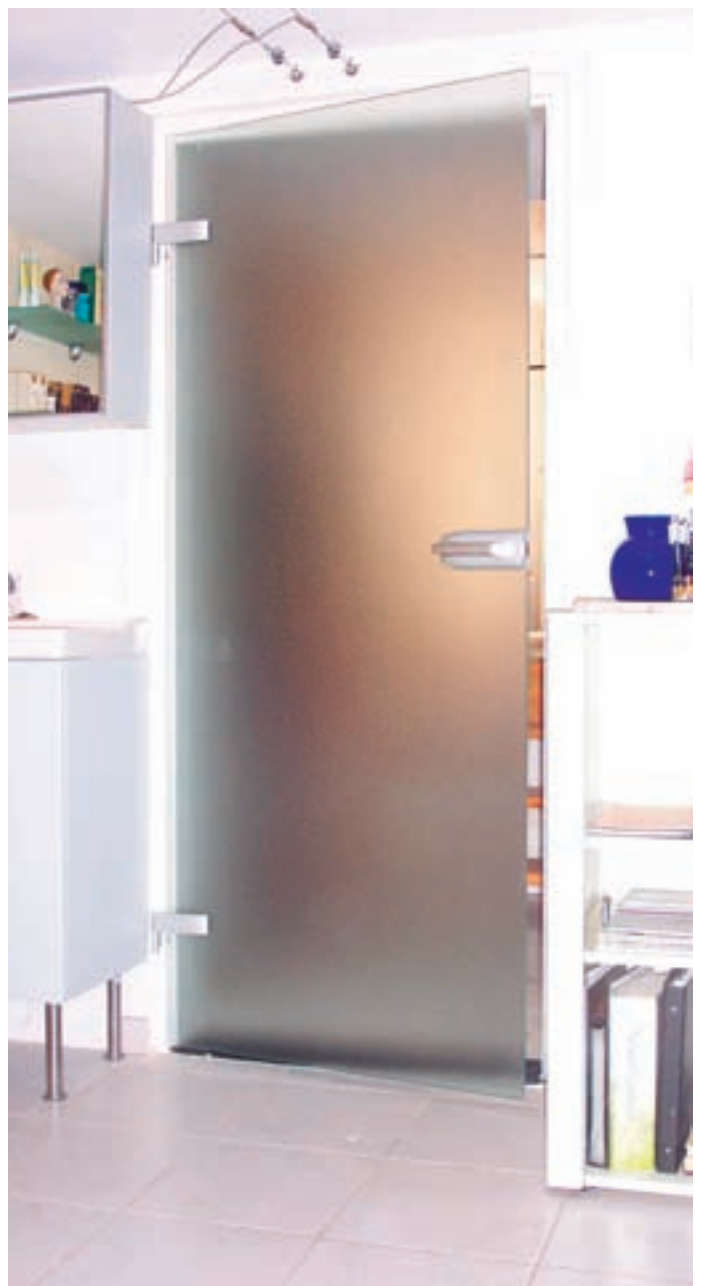
# MAT GLAZEN DEUR

Een gehard satine glazen deur voldoet aan de eis die op deze plek gesteld werd. Het Galabeslag zorgt voor een pasklare oplossing in dit stalen kozijn.

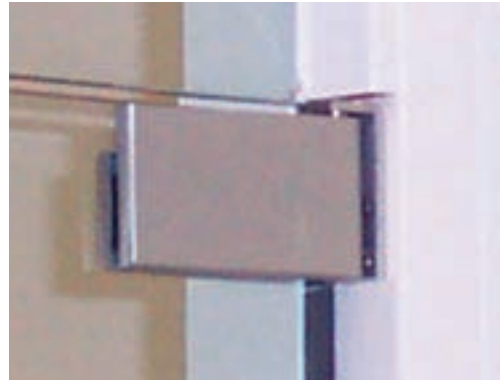
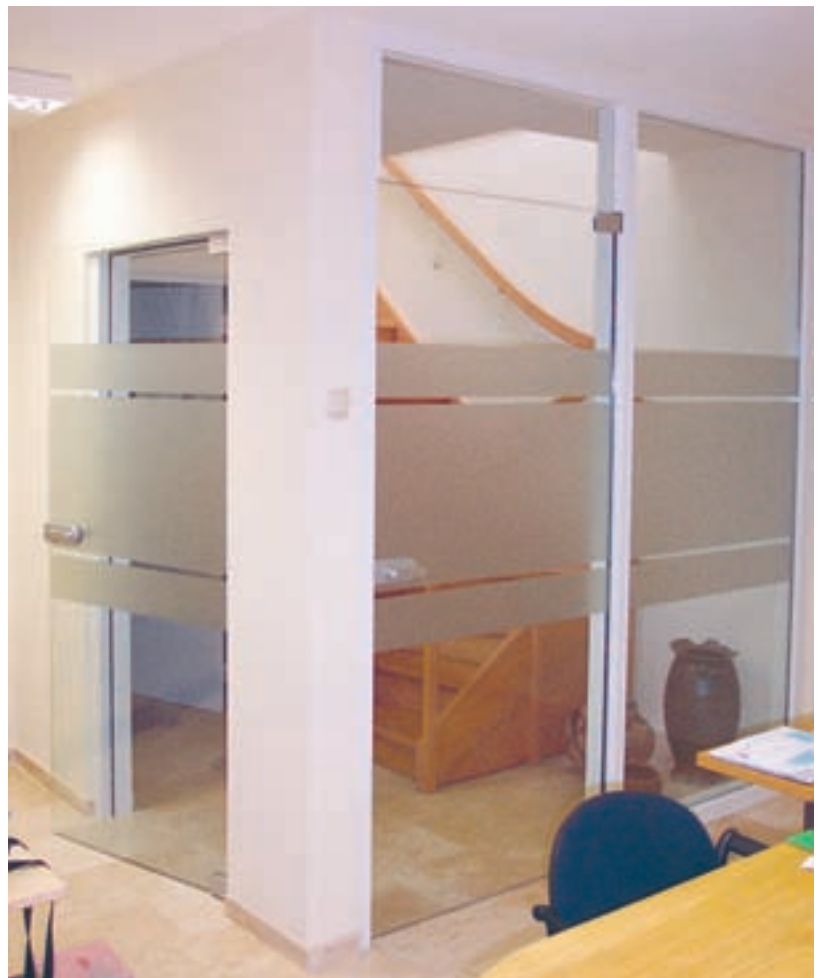
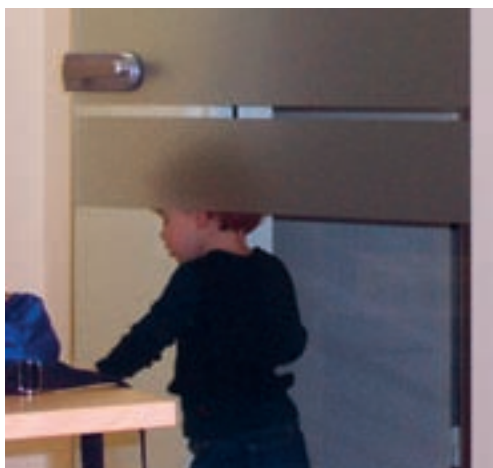
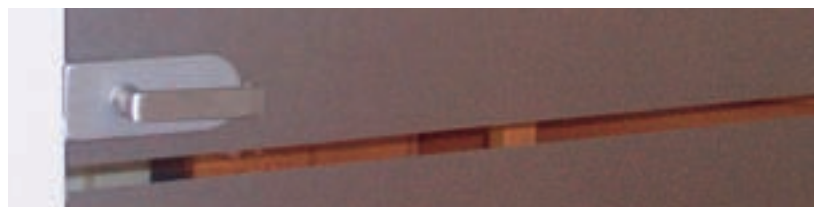
# HARD GLAZEN DEUR IN HOUTEN KOZIJN

De 8 mm hard glazen deuren zorgen voor de juiste oplossing voor dit assurantie kantoor. Imitatie zandstraalfolie wordt achteraf aangebracht.

Het Luxit-beslag wordt gebruikt om de glazendeuren te monteren in de bestaande houten kozijnen.

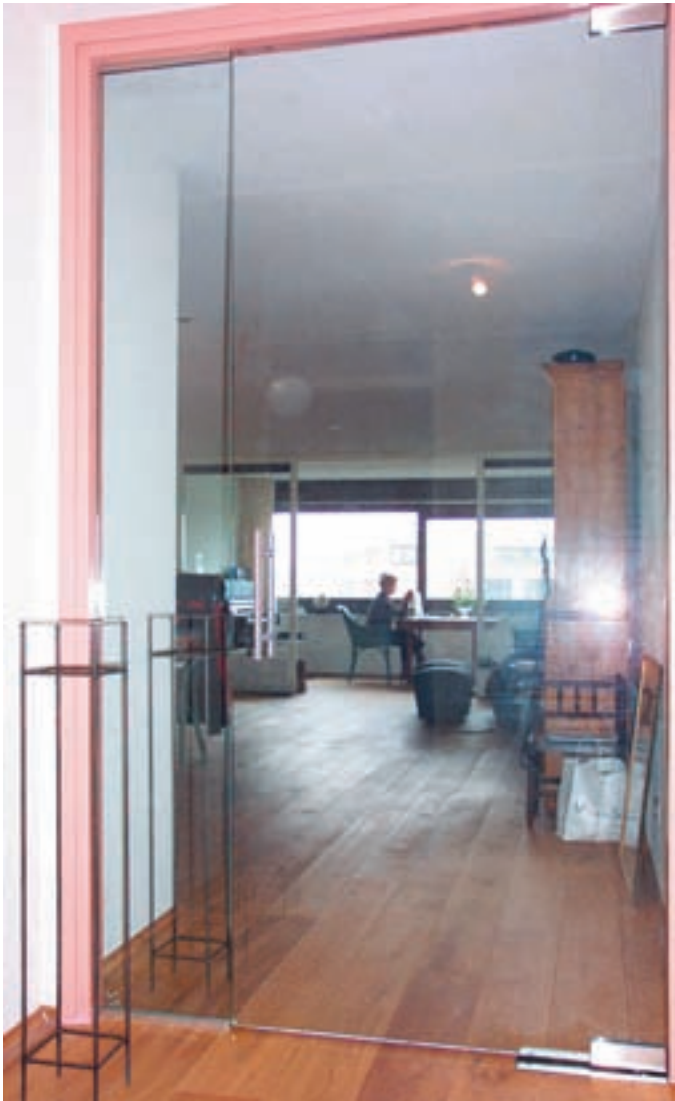
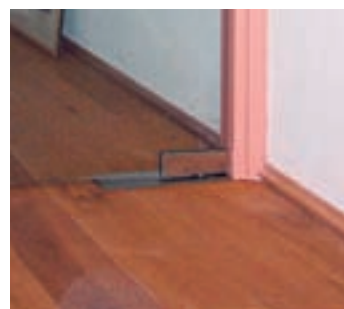
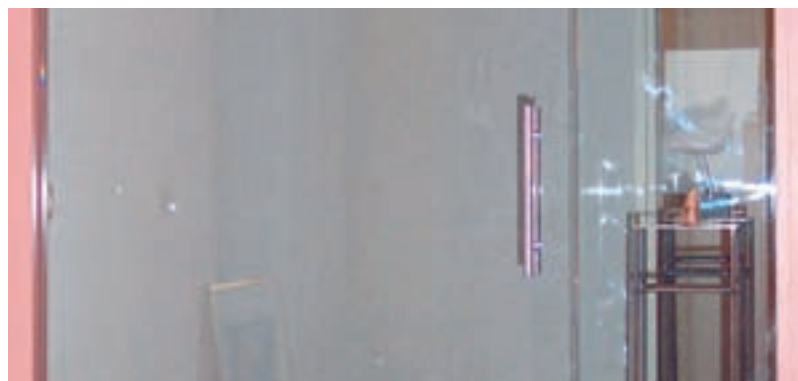
# GEHARD FLOAT GLAZEN DEUR

Gesloten en toch een ruimtelijk interieur door een 10 mm float gehard glazen deur met zijlicht van vloer tot plafond.

De Dorma vloerveer BTS 84 zorgt ervoor dat dit mogelijk wordt. Deze automatische sluiting zorgt voor een ultiem bedieningsgemak.

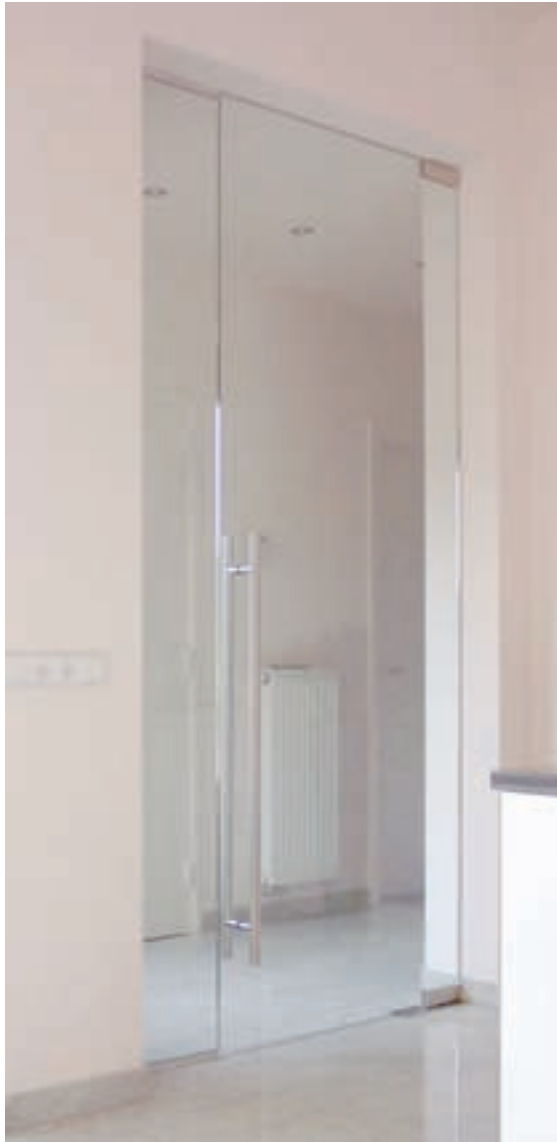
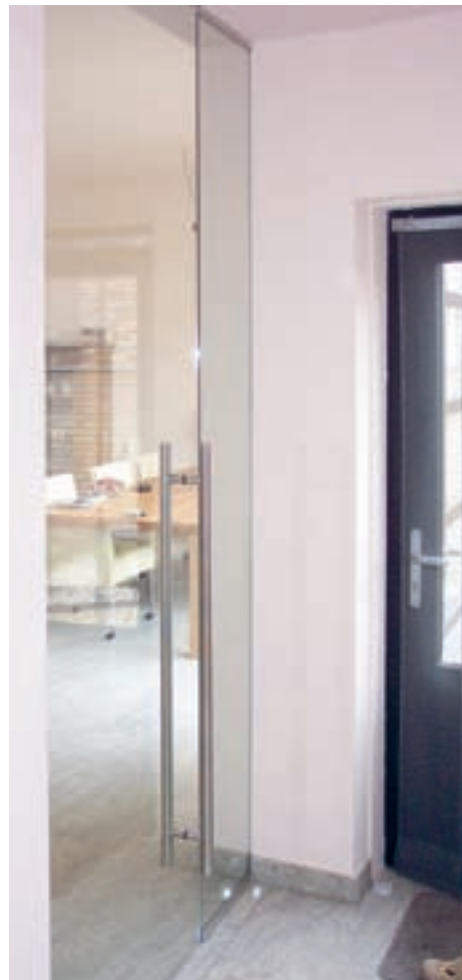
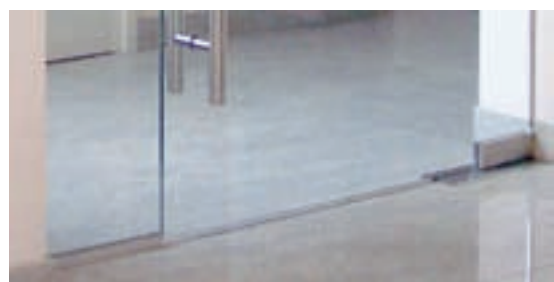
# 12 MM FLOAT GEHARD GLAZEN DEUR

De oplossing een 12 mm float gehard glazen deur met een Dorma BTS 75 vloerveer.

De vloerveer zorgt er voor dat de deur 180° open kan. Het licht kan ruimschoots naar binnen door de deur met zijlicht van vloer tot plafond. De deur is voorzien van een 130 cm lange deurduwer en zorgt voor een perfecte afwerking op deze plek.

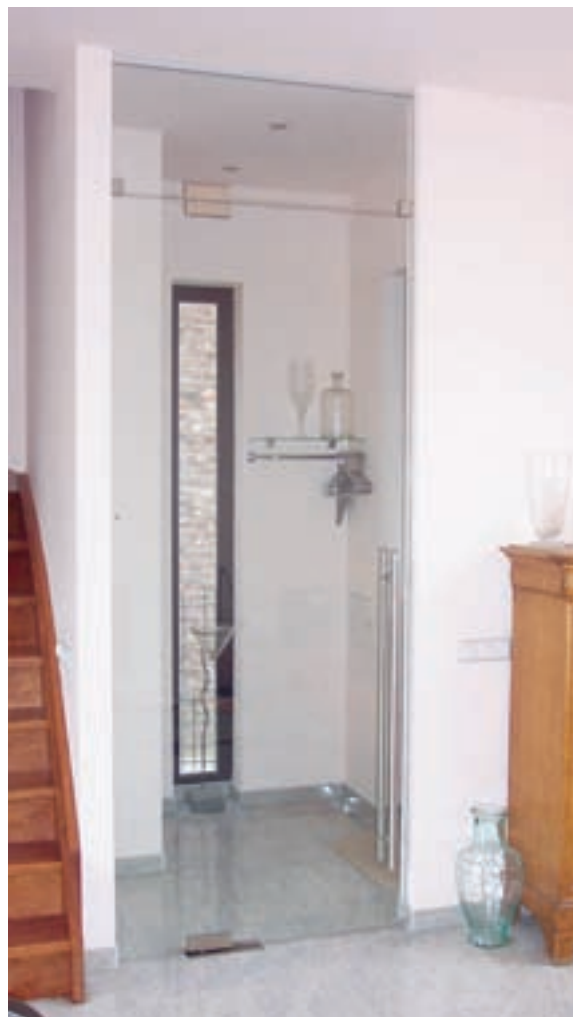
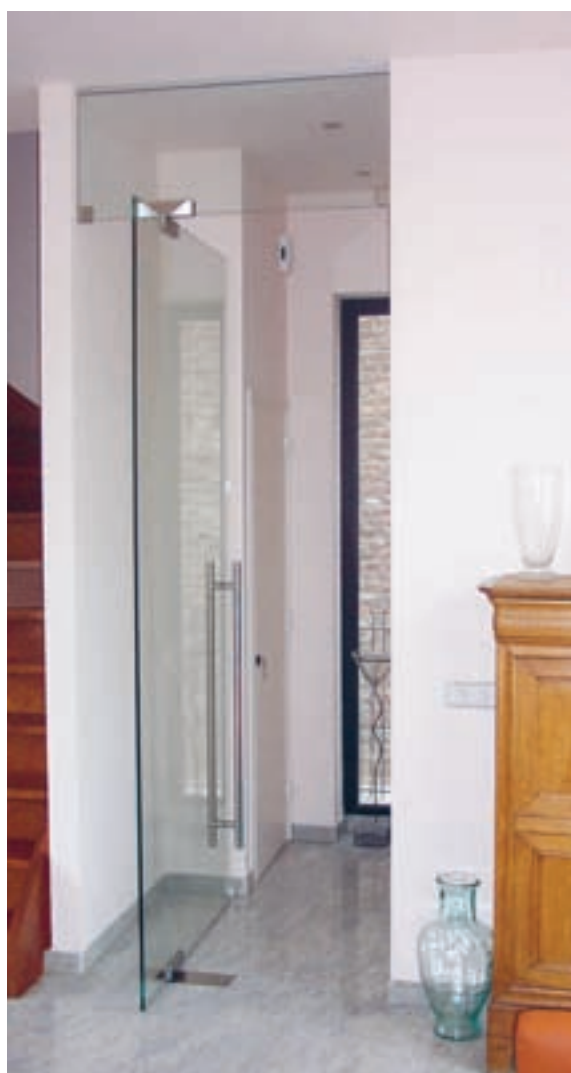
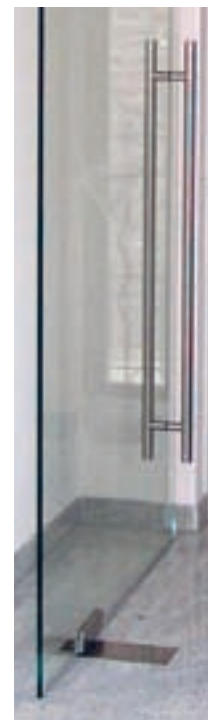
Een 12 mm float gehard glazen deur en een vloerveer waarvan het draaipunt 30 cm uit de zijde geplaatst is, in dit geval, de beste oplossing. De Dorma vloerveer BTS 75 met RVS beslag zorgt voor een perfecte afwerking en een ultiem bedieningsgemak voor deze 270 cm hoge deur met een bovenlicht van 45 cm. De deur wordt gecombineerd met een 130 cm lange RVS deurduwer van 30 mm rond.

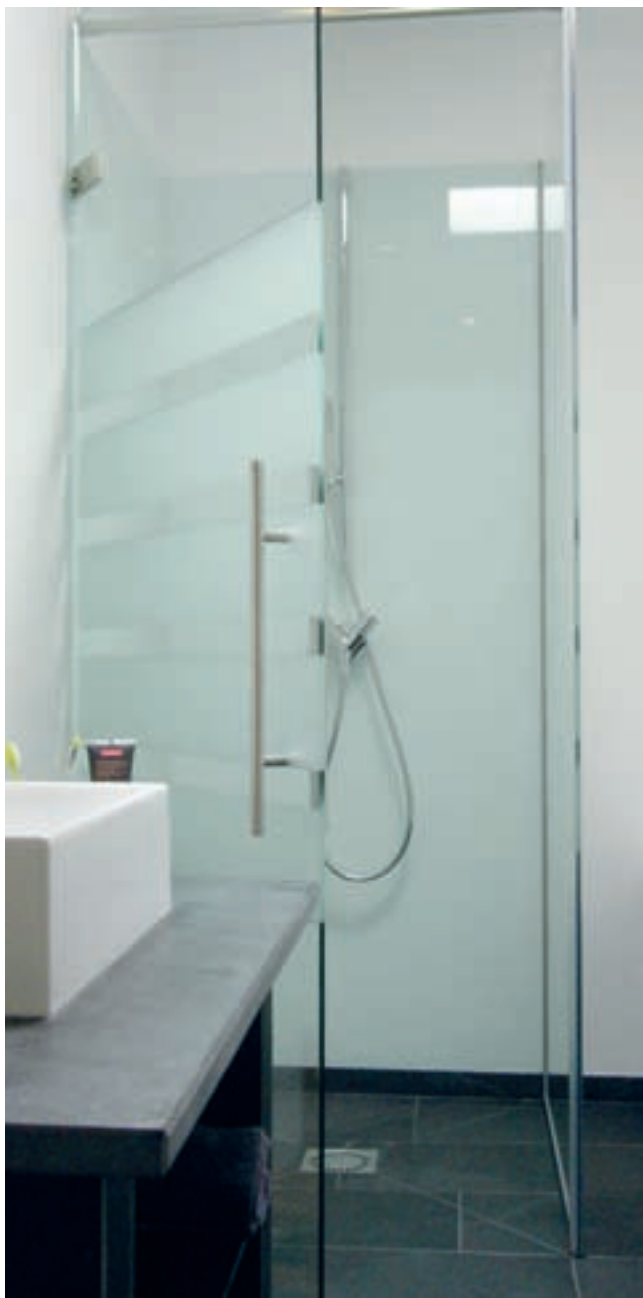
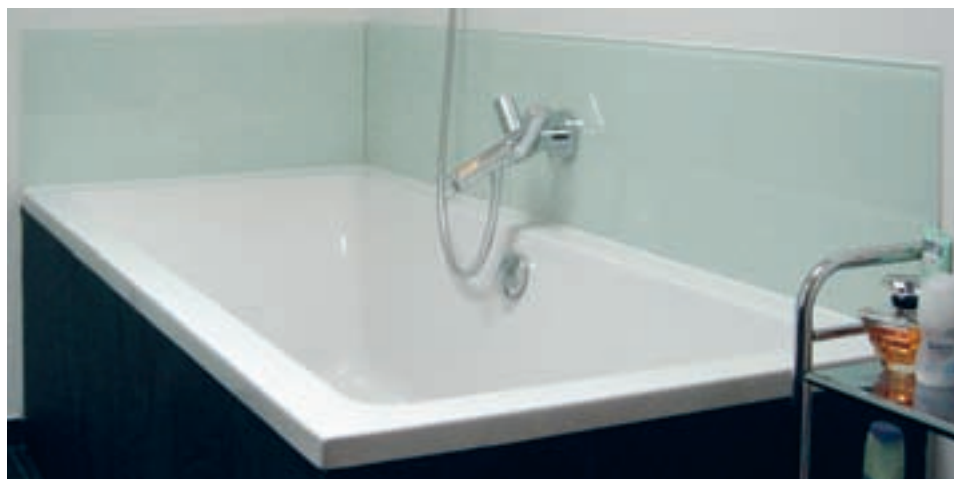
# GLAZEN DOUCHECABINE MET BADSPATRAND

De wanden zijn uitgevoerd in 8 mm wit geëmailleerd gehard floatglas met uitsparingen voor alle sanitaire voorzieningen.

De vaste scheidingswanden zijn gemonteerd in aluminium profielen met stabilisatorstang.

De deur met Stremler douchescharnieren en een T-model handgreep maken de cabine compleet. Zowel de scheidingswanden als de deur zijn uitgevoerd in 8 mm blank gehard floatglas.

De gezandstraalde strepen zorgen voor een mooie ondoorzichtige afscheiding. Bij het bad is ook een spatrand aangebracht, natuurlijk is deze ook uitgevoerd in 8 mm wit geëmailleerd gehard floatglas.

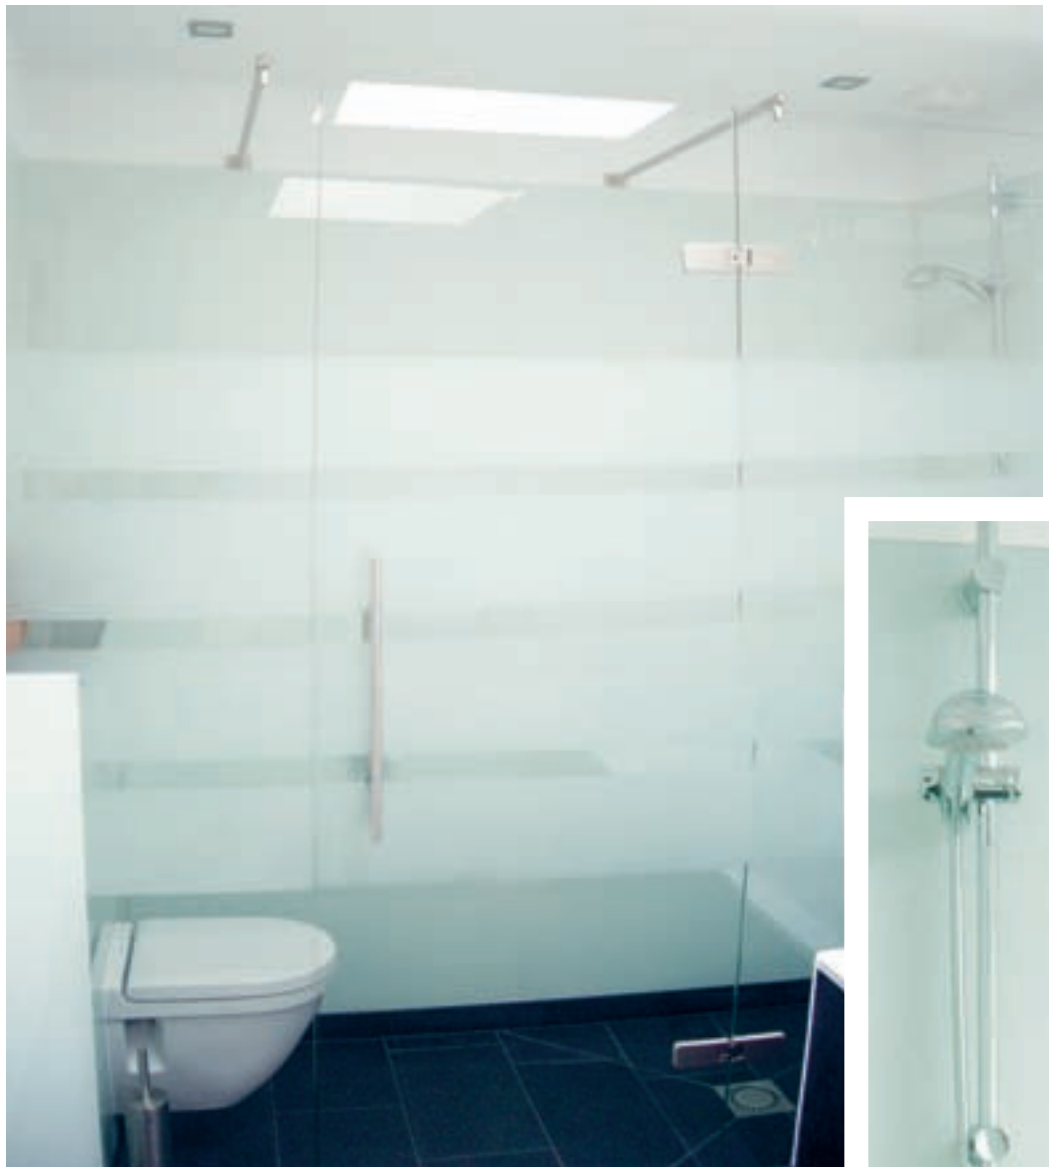
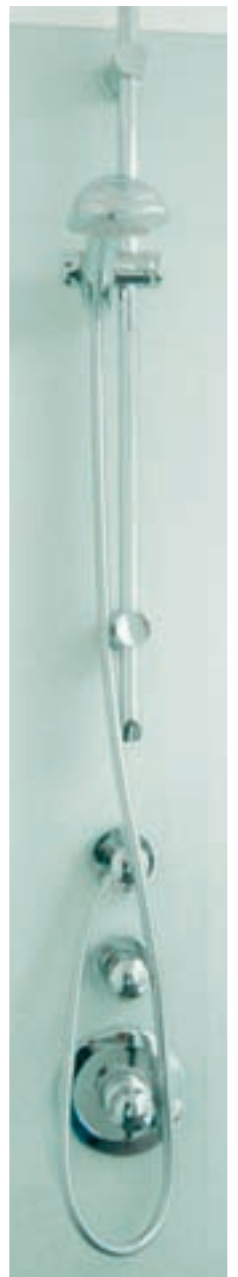
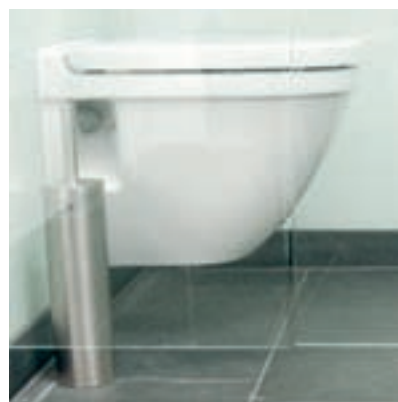
# GLAZEN DOUCHECABINE MET TOILET

Optimaal gebruik van de ruimte en een groot gebruiksgemak. De oplossing: 90 cm van de muur is een glazen wand geplaatst over de gehele breedte.

Aan de linkerkant is het toilet geplaatst tegen 8 mm wit geëmailleerd glas. Aan de rechterkant hangt het douchegarnituur.

Als de deur naar binnen open staat functioneert het als douchedeur en houdt daarmee het spatwater tegen.

De muren zijn geheel bekleed met 8 mm wit geëmailleerd glas. Een praktisch detail, deur en wand 'hangen' 7 cm boven de vloer voor gemakkelijk onderhoud.

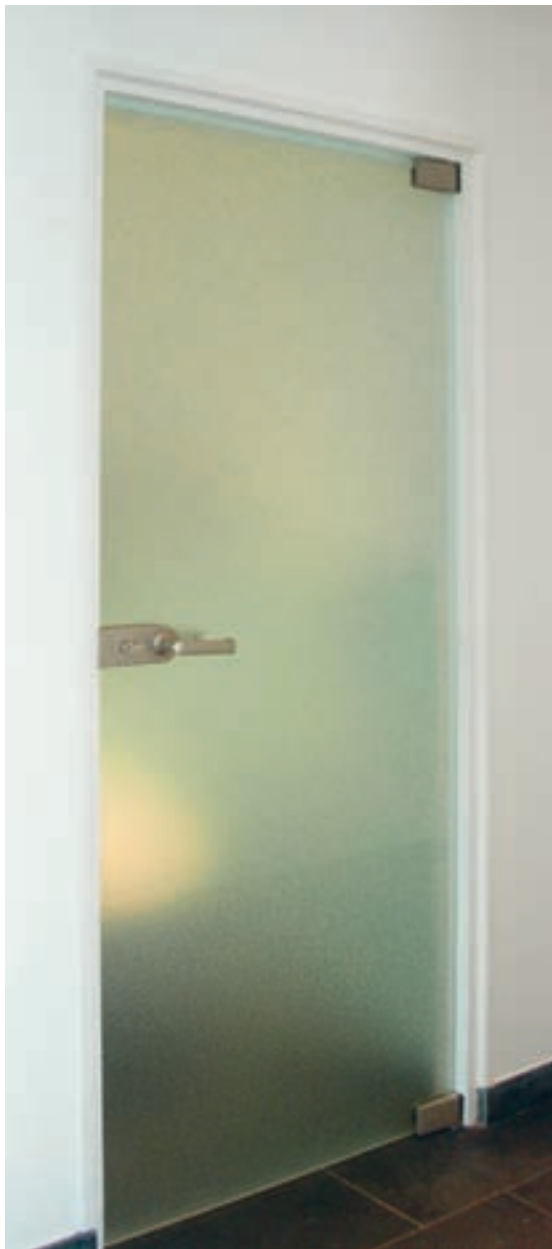
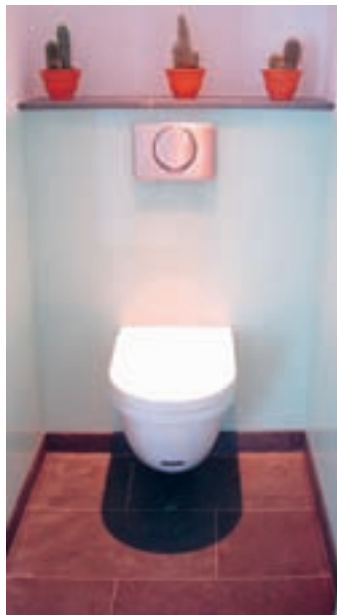
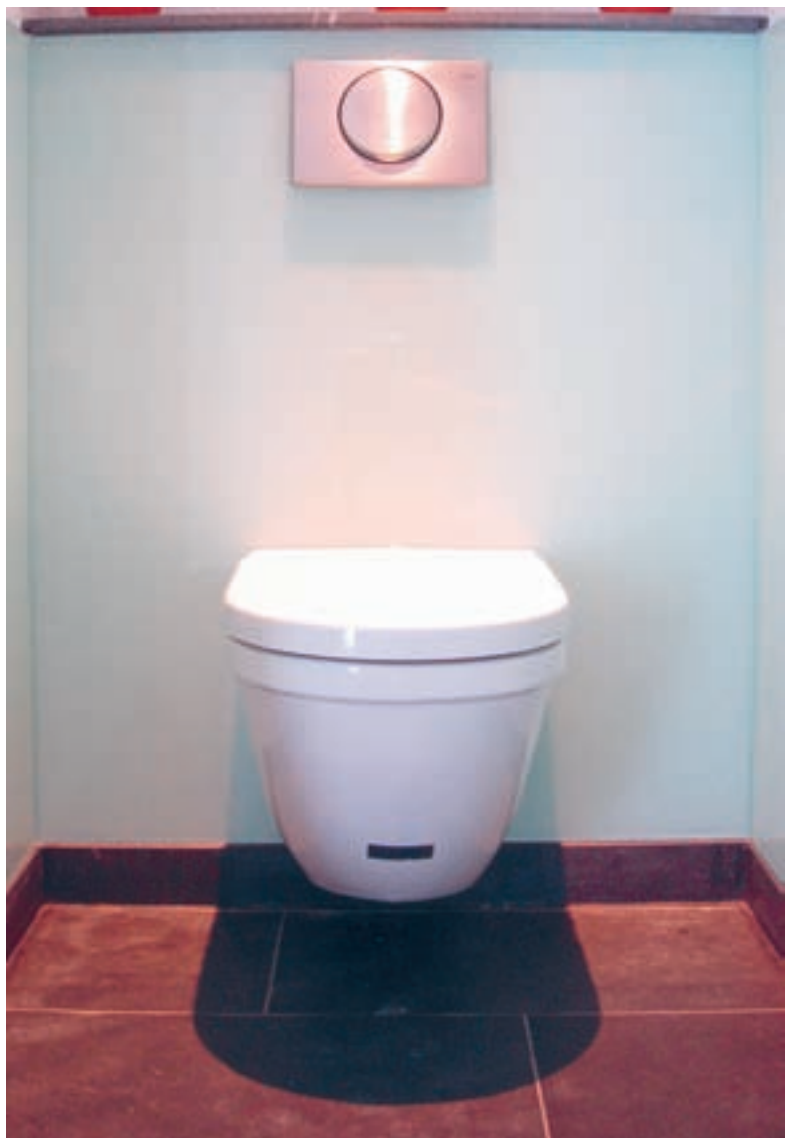
# TOILET MET GLAZEN DEUR EN WANDEN

De achter- en zijwanden van dit toilet zijn gemaakt van 8 mm wit geëmailleerd glas. Dit glas waarborgt een geweldig gebruiksgemak en optimale hygiëne. Ook de entree deur is om deze reden van glas gemaakt.

Gekozen is hier voor 8 mm satinovomat gehard glas en afgewerkt met het Luxit deurbeslag.

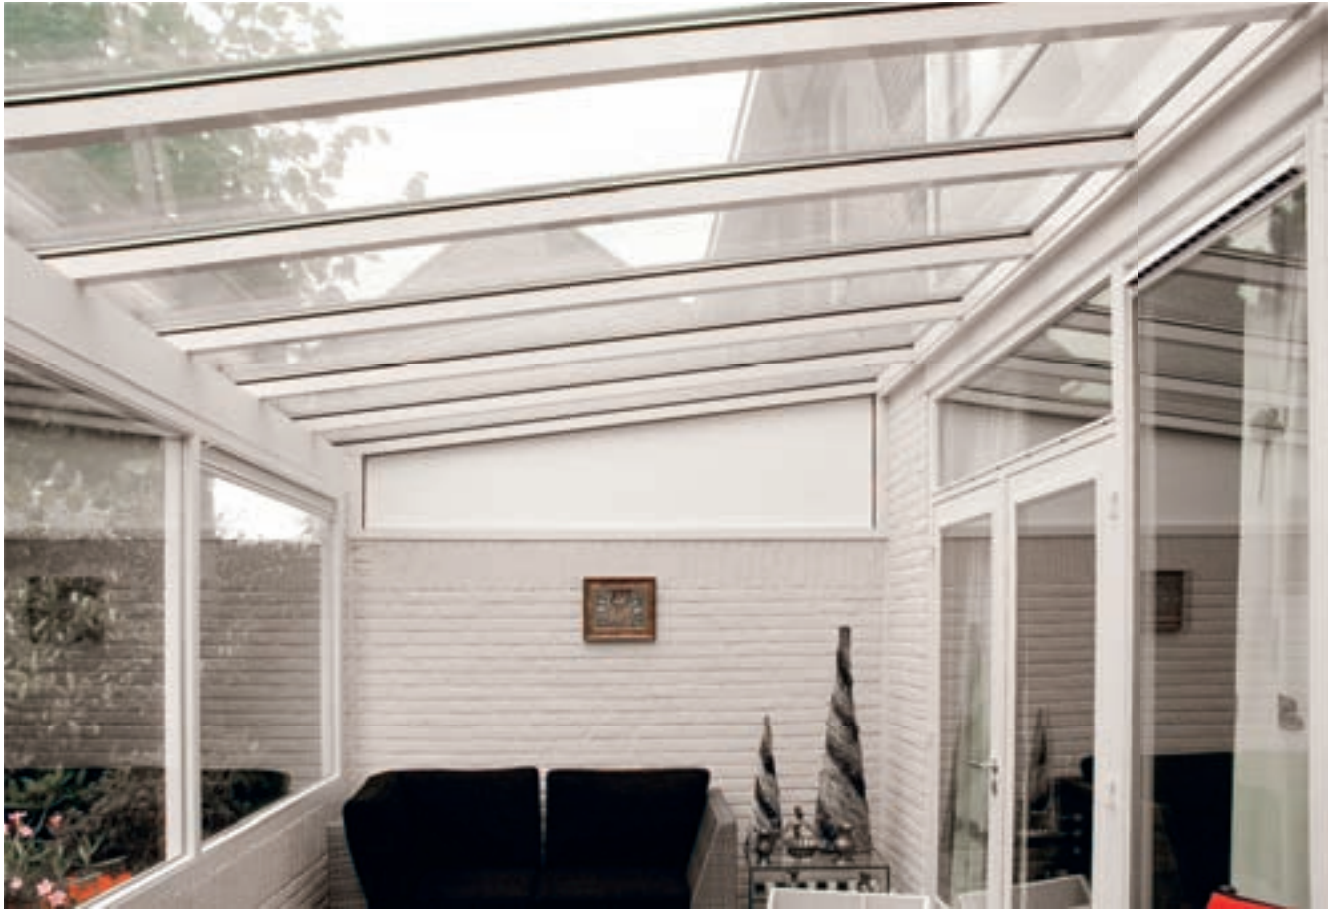
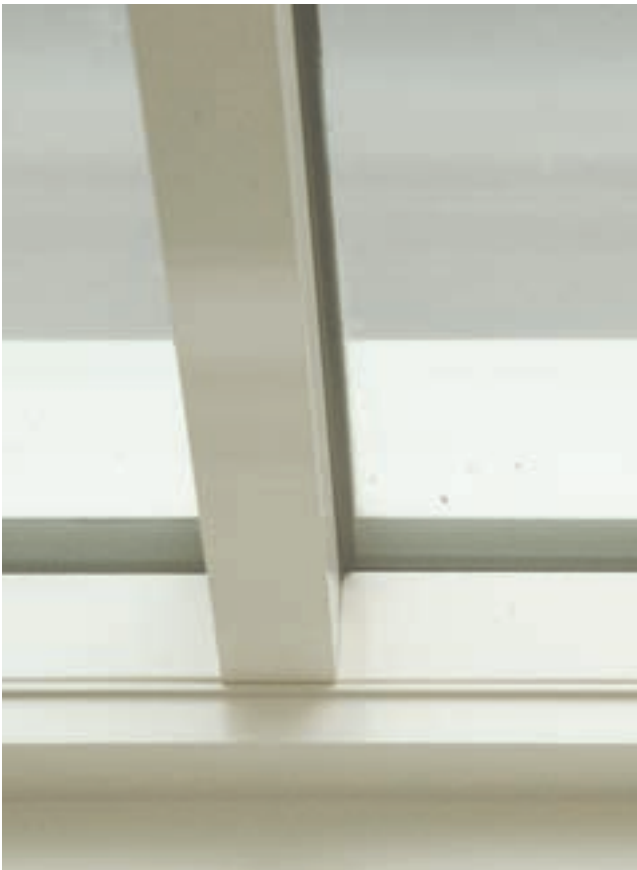
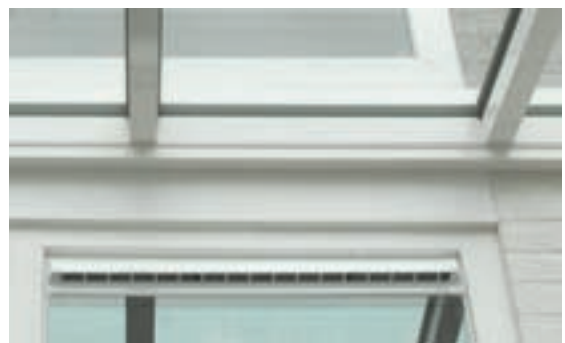
## Licht en ruimte.

Dit glazen dak is gemaakt met aluminium roeden in kleur gemoffeld en met een neutrale zonwerende beglazing. Dit zorgt voor een optimale isolatie en weinig onderhoud. Het heldere isolatieglas waarborgt vrije doorzicht. In deze serre wordt een geweldig ruimtegevoel gecreëerd. De aluminium draagroedes zorgen voor volledige wind- en waterdichte afdichting en geven een mooie afwerking.

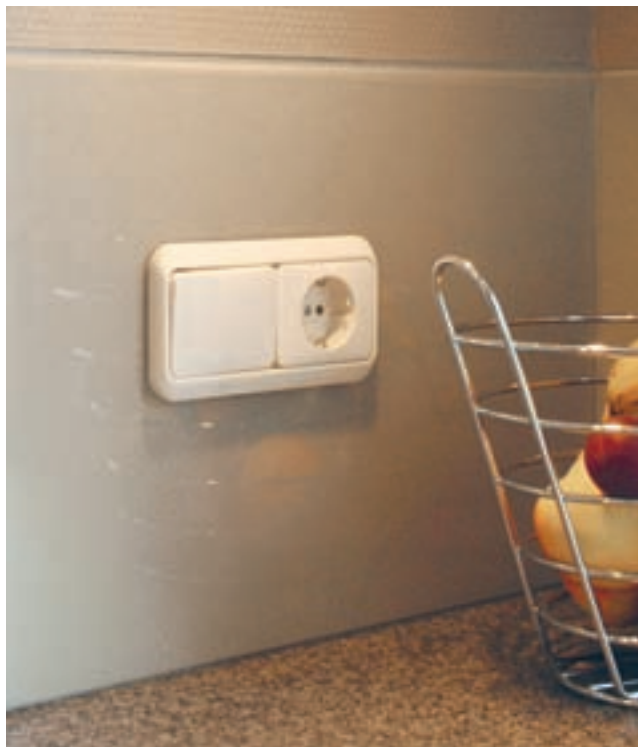
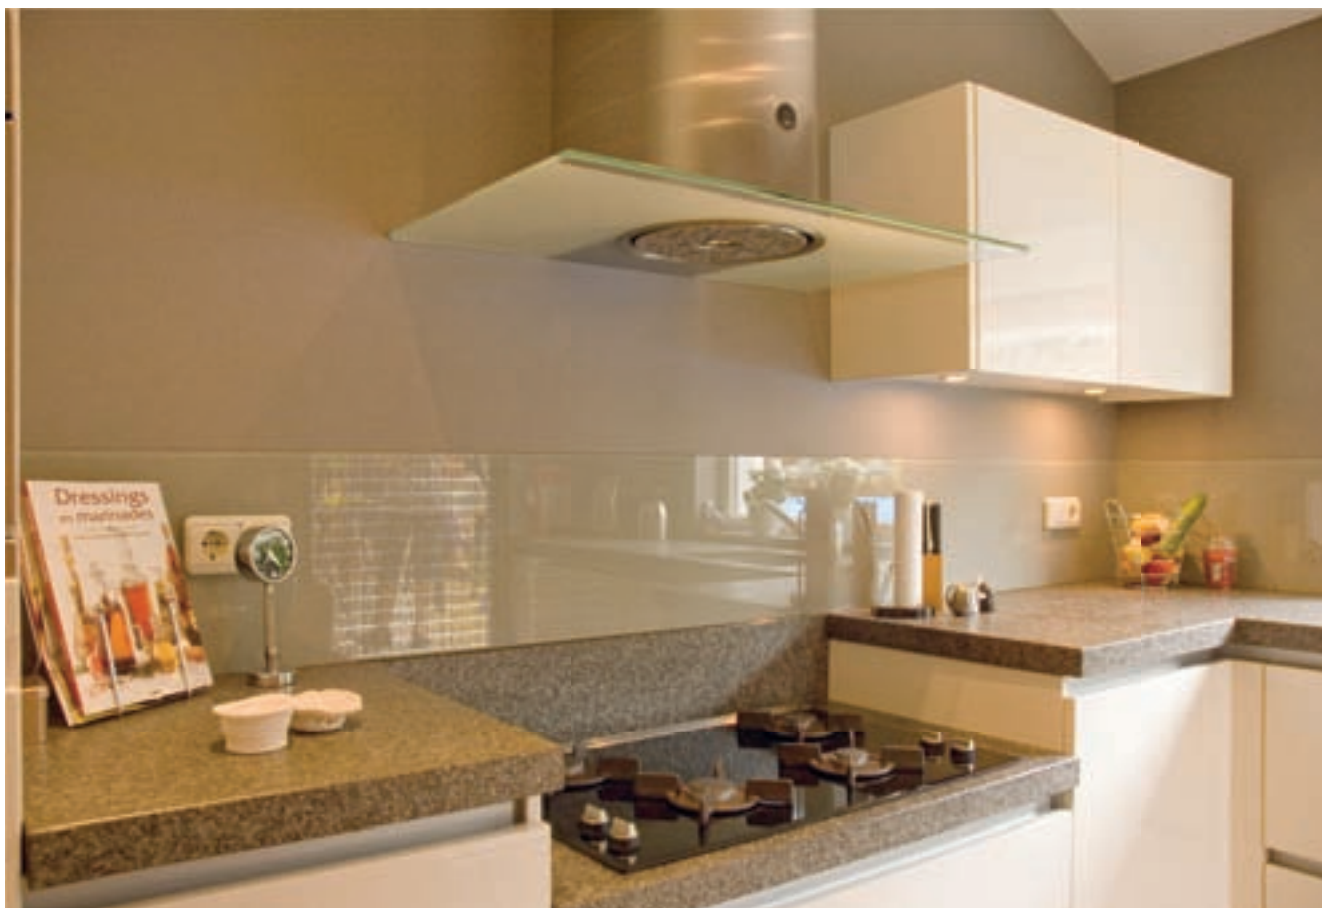
# ACHTERWAND KEUKEN

6 mm glas in kleur van de muur gelakt zorgt hier voor een geweldige aanvulling en afwerking van de keuken.

De gladde oppervlakte garandeert gemakkelijk en hygiënisch gebruiksgemak. In deze keuken zijn ook de stopcontacten uit het glas gespaard. De kleur is door de opdrachtgevers uitgezocht in hun persoonlijke stijl.
