# **AARTS** **GLAS**<sup>VOF</sup> *sinds 1936*

# VASTE DOUCHEWAND EN SPATSCHERM

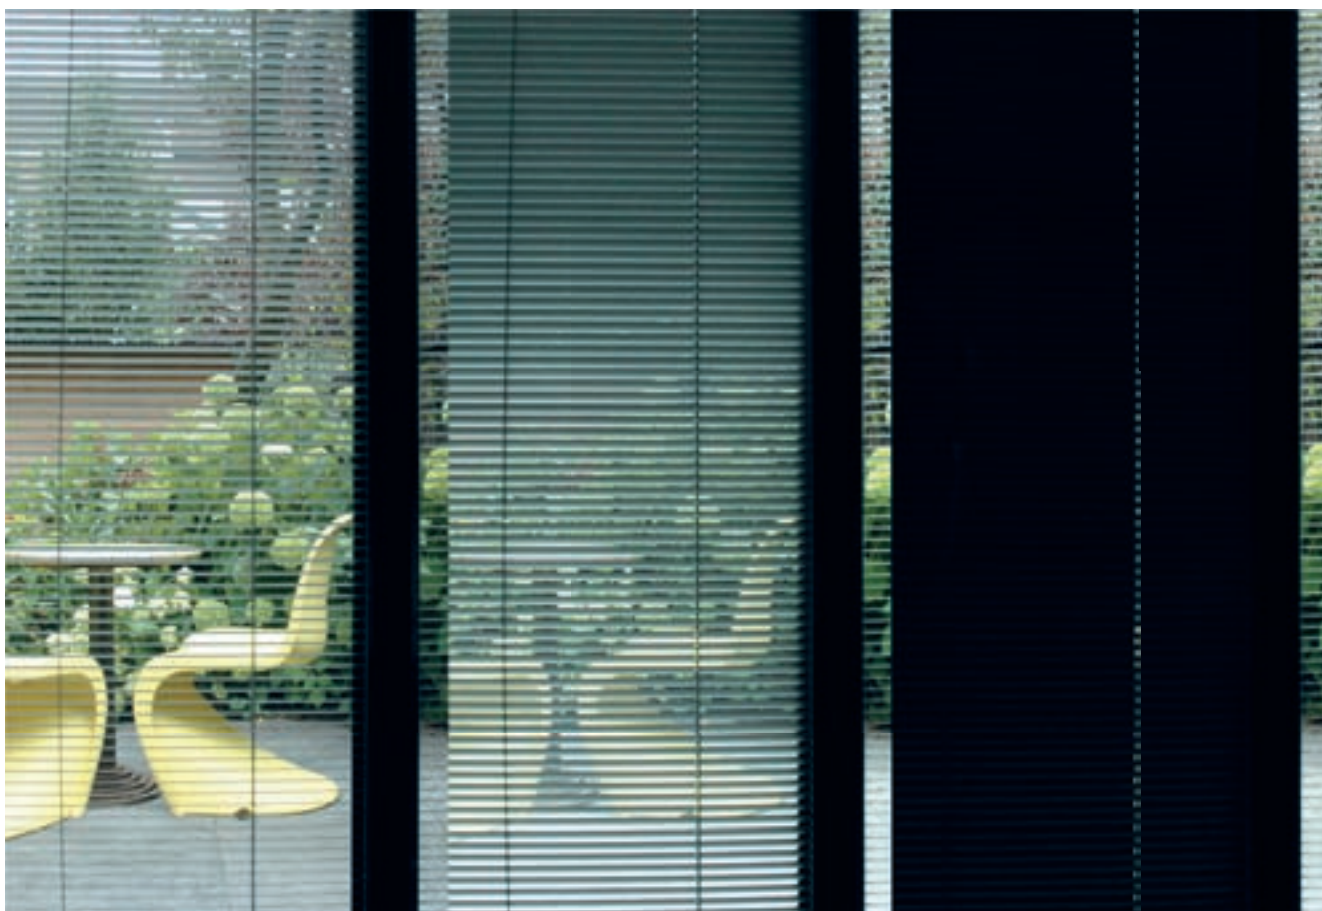
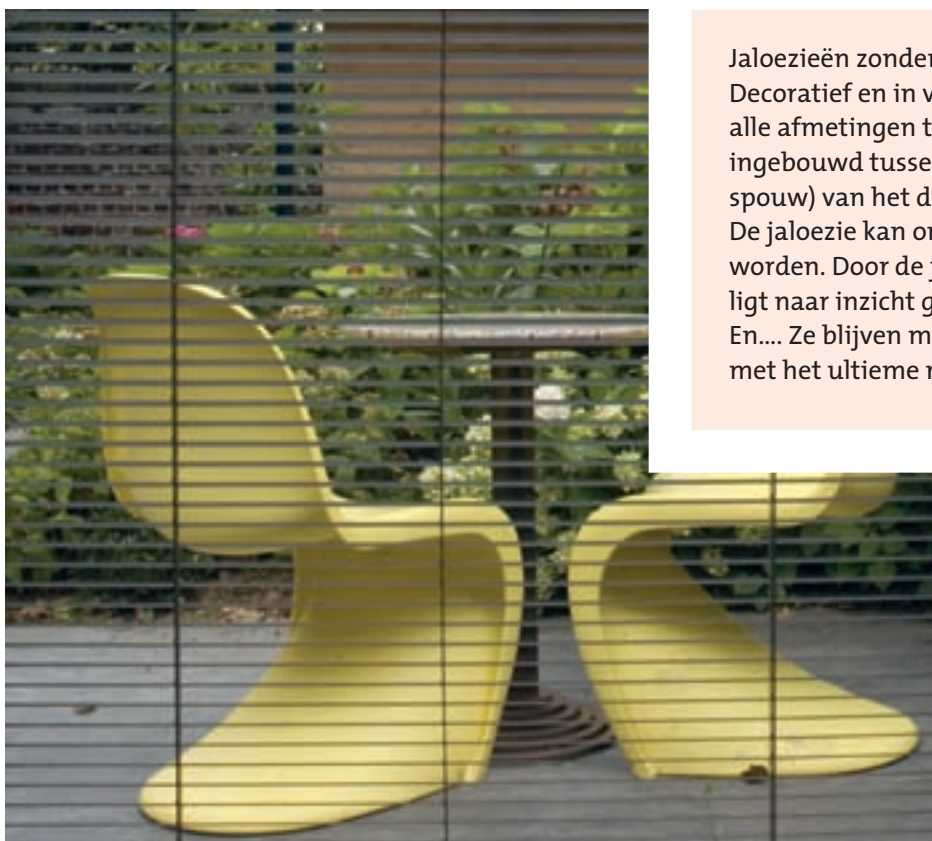
# DUBBELGLAS MET JALOUZIE

Decoratief en in verschillende kleuren en in alle afmetingen te leveren. De jaloezie wordt ingebouwd tussen de twee glasplaten (de spouw) van het dubbel glas.

De jaloezie kan omhoog en omlaag getrokken worden. Door de jaloezie te kantelen kan het licht naar inzicht gedimd worden.

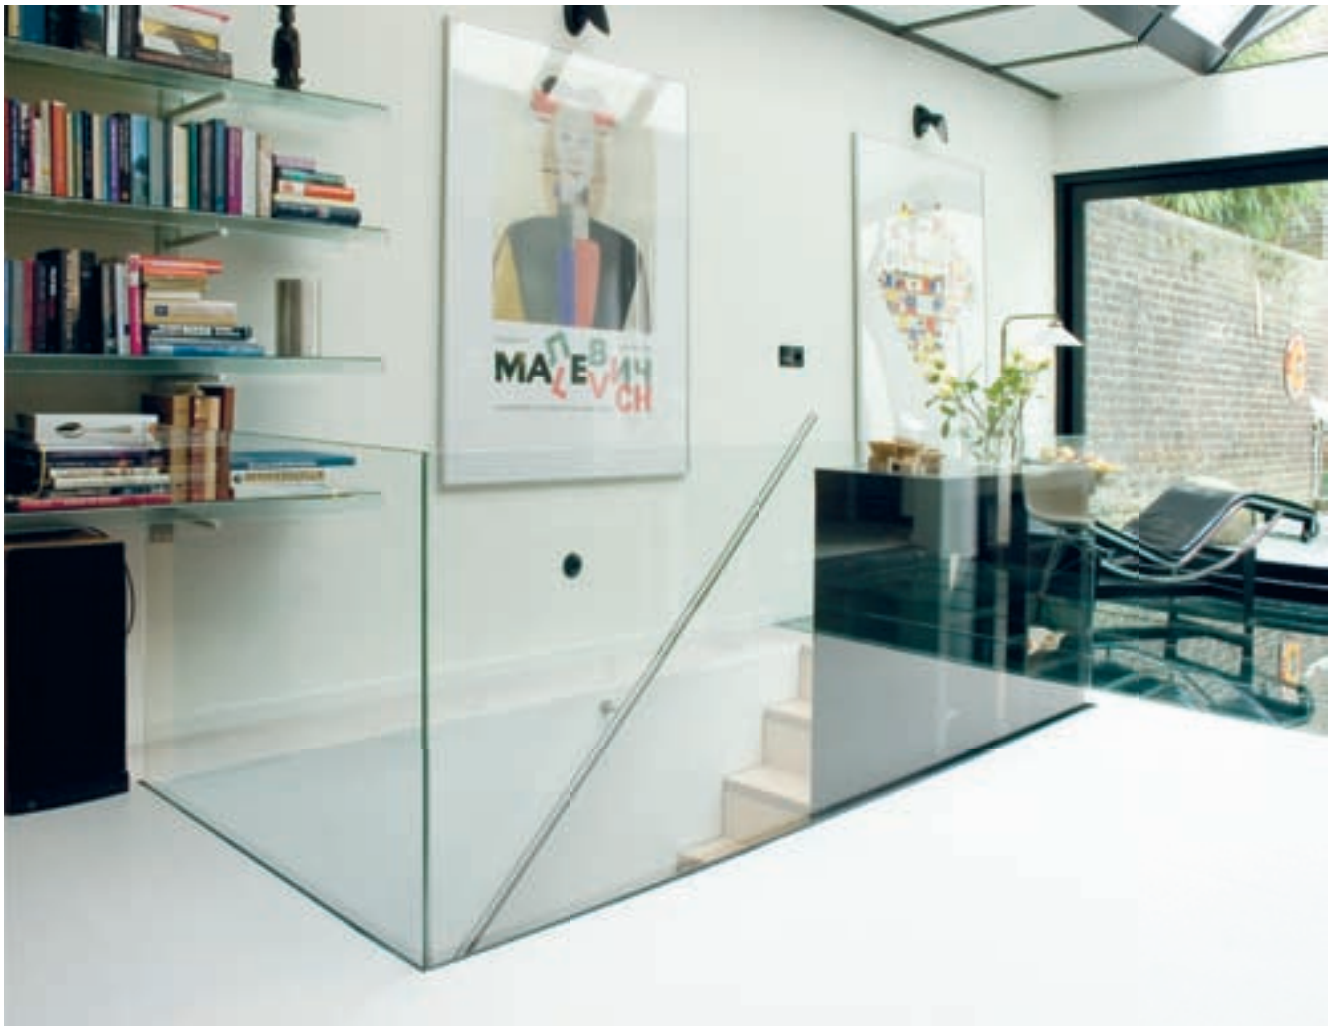
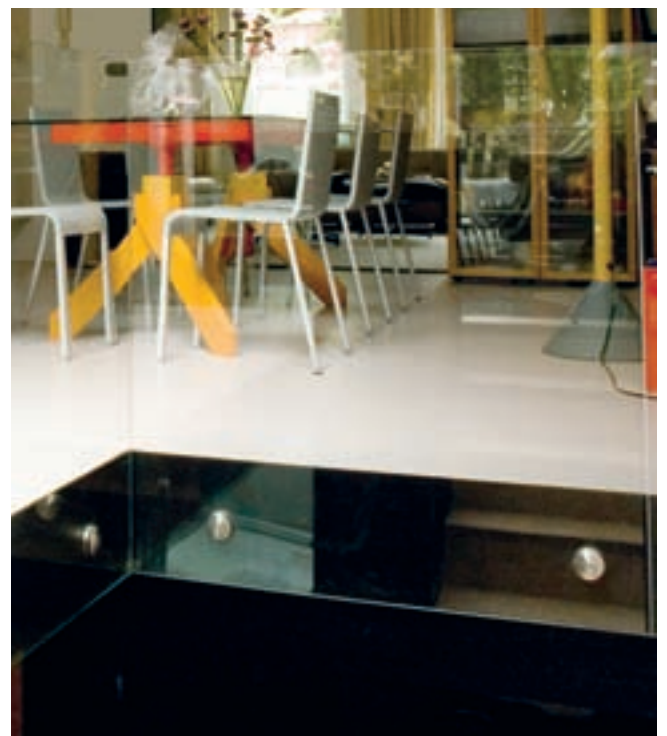
Een balustrade die je niet ziet.

Hij is gemaakt van 55.2 gehard-gelaagd glas.

De bevestiging geschiedt met RVS rotule's en een hoekverlijming.
